飯山17インチディスプレイ解体(1997年5月~2004年7月まで7年間使用)

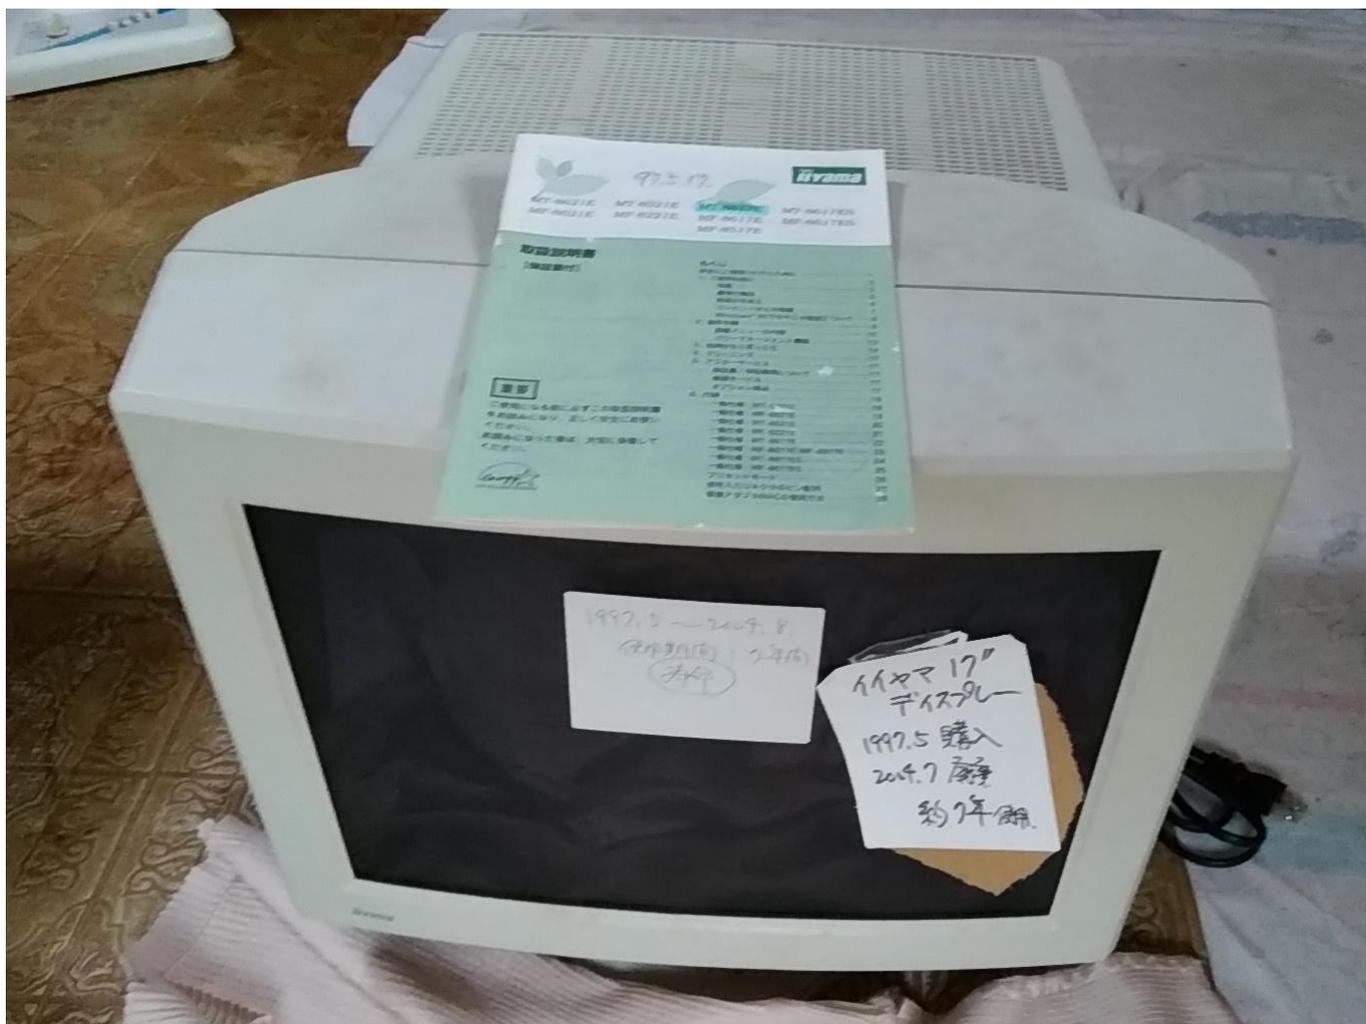
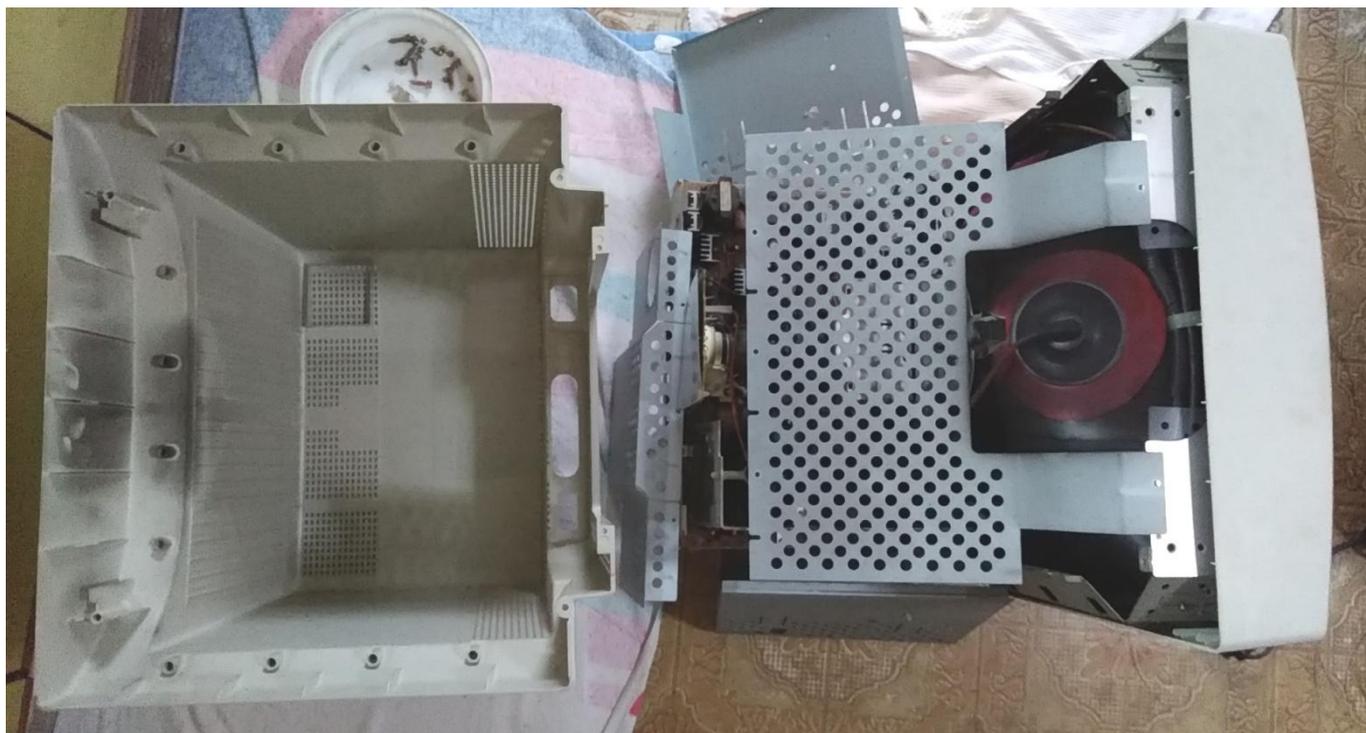
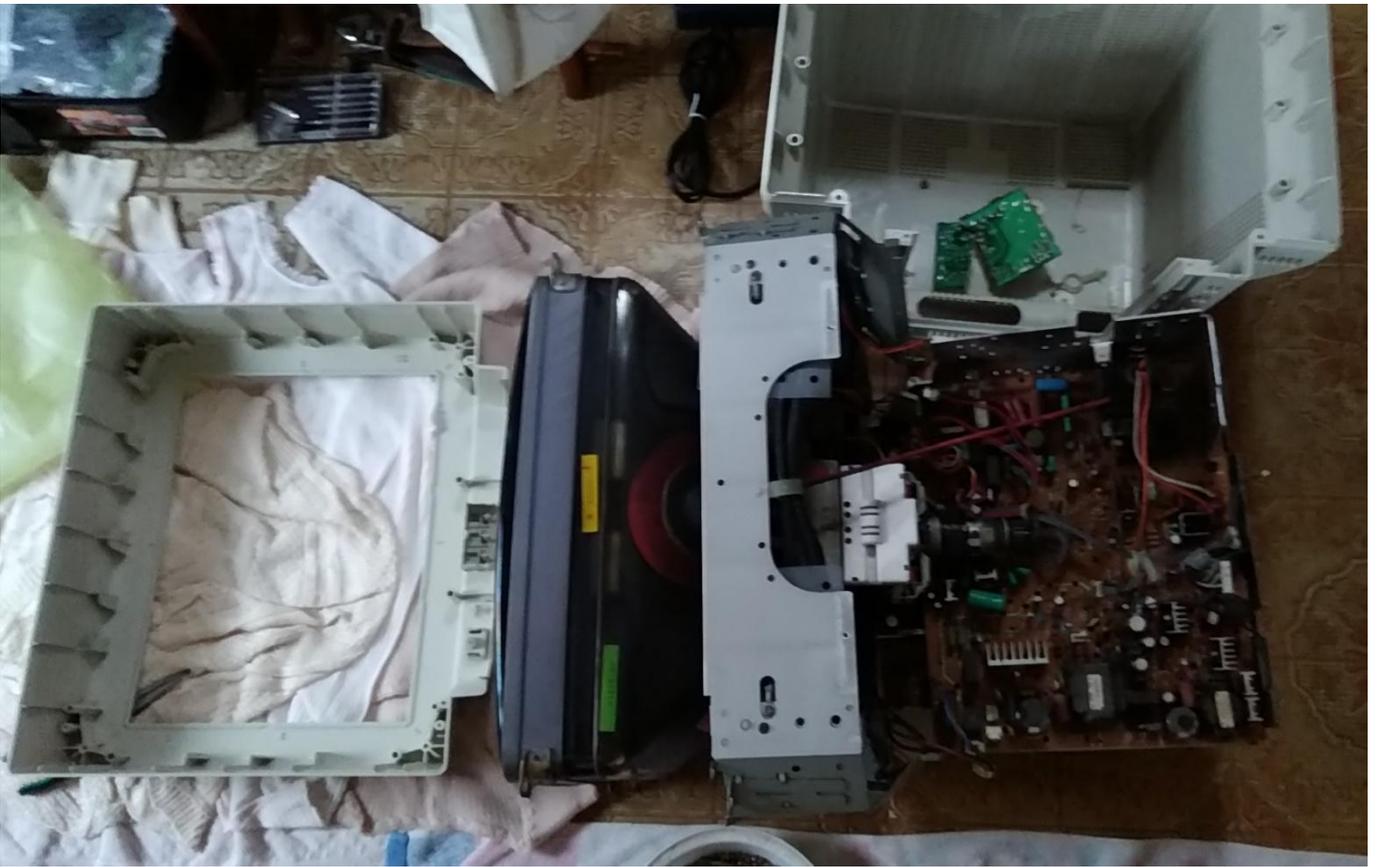
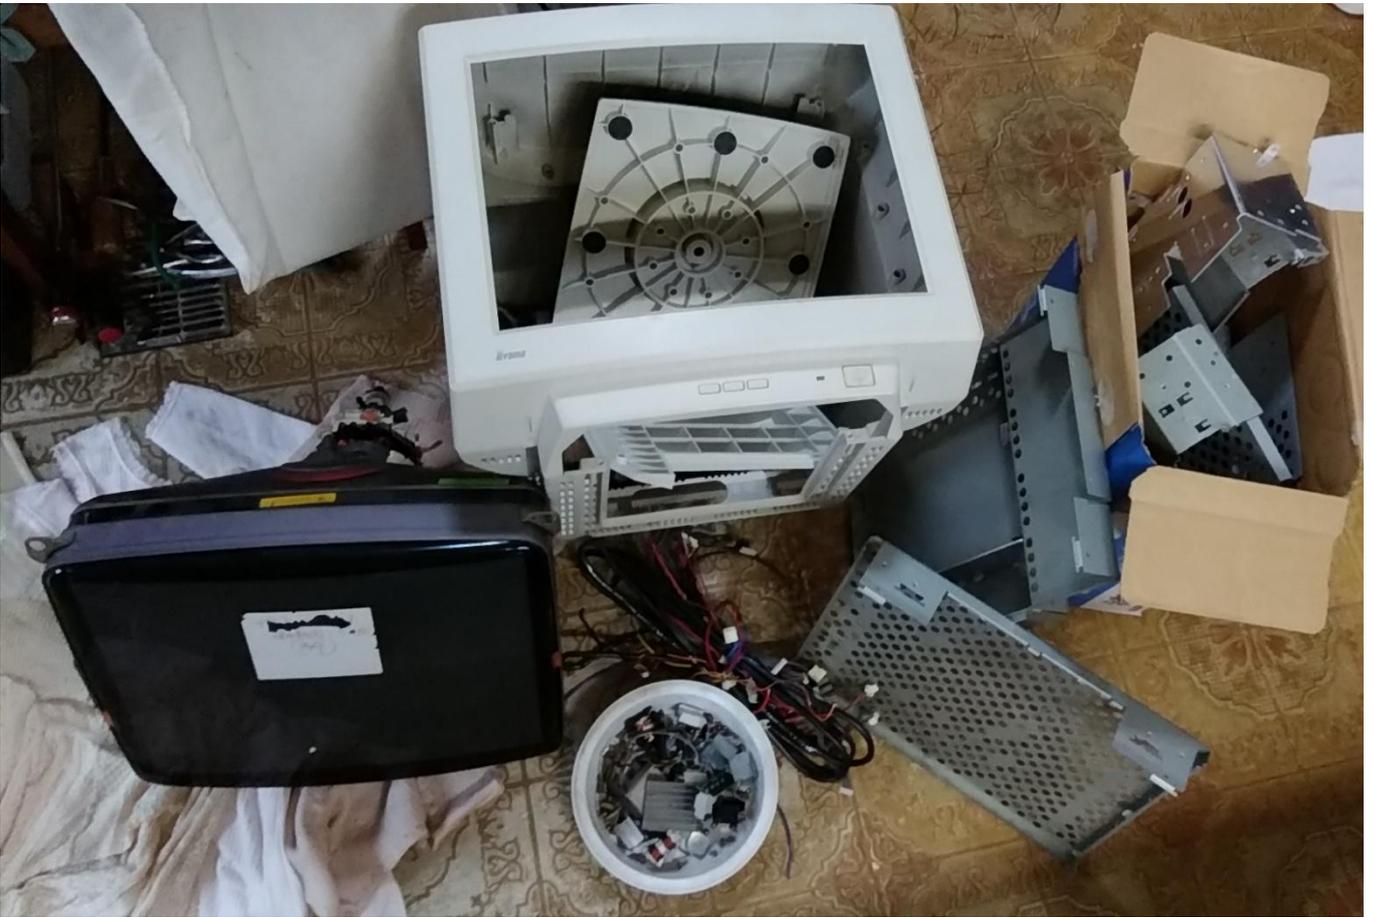
ガラス製のディスプレイ部とビーム部は鉄棒で接合されていた。
一般的には結合と分解が容易なネジ類で行われるが、ガラスを直接金属締結できないので別の方法で接合している。鉄棒もネジ類ではなく溶接構造であった。
この解体方法を検討するため、しばらく間を置いた。
締結部材を緩めて解体することが困難であると判断し、7月末、破壊することにした。

ガラスが飛散すると危険なので、古着を何枚も重ねて覆い、その上からハンマーで叩く。
壊れたガラスを見ると、特性と強度の関係かも知れないが、部位によって厚さが微妙に変化していた。
すなわち、ディスプレイの厚みは約5mm、ビーム管部は2～3mm、鉄棒との接合部は約10mmと分厚くなっていた。

割れたガラスを拾いながら驚いたのは、ガラスは簡単にははがせないほど強力に結合していた。
鉄棒との接合部分は高い機密性が求められるので当然ではある。
ビーム管とディスプレイを強固に接合するため、強力な接着剤が使用されており、これを剥がすのは至難であった。
